YES 車輛認證書

認證編號 CPF56450257197

廠牌 Make	LEXUS
車型 Model	RX
年份 Year	2014/07
排氣量 Displacement	2,672
車身號碼 VIN	JTJZA11A70246****
引擎號碼 Engine Number	無引擎號碼
現況實車里程 Mileage (僅揭露, 不具保證效力)	140,268

車輛認證總結報告 Vehicle Inspection Findings

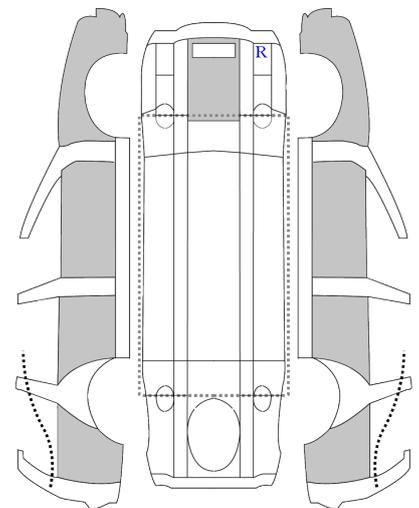
車骨結構圖

本車體骨架結構無修復跡象。
