# YES 車輛認證書

認證編號 CPF56450257198

| 車型 Model | FIESTA |

## 車輛認證總結報告 Vehicle Inspection Findings

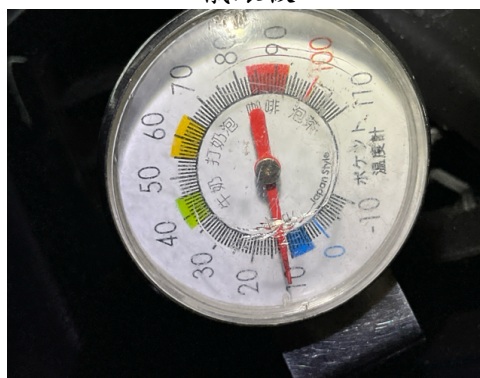
空調溫度

| 5. 前空調風速開關各段風速 | 正常 | 6. 前空調冷氣作動中央出風口溫度 | 10°C |
