# YES 車輛認證書

認證編號 CPF56450258005

| 廠牌 Make | FORD |
| 車型 Model | FOCUS |

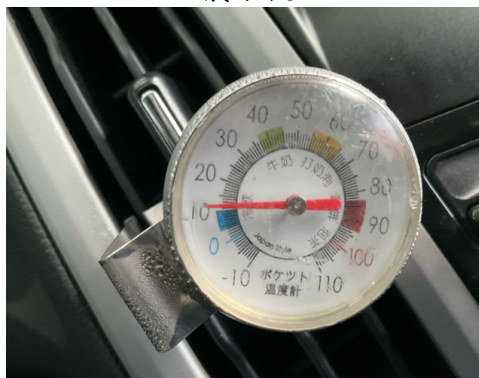
空調溫度

| 5. 前空調風速開關各段風速 | 正常 | 6. 前空調冷氣作動中央出風口溫度 | 10°C |
