# YES 車輛認證書

認證編號 CPF56450258007

| 車型 Model | ZINGER |

## 車輛認證總結報告 Vehicle Inspection Findings

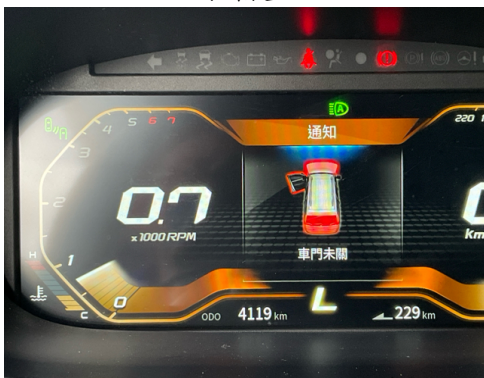
| 現況實車里程 Mileage<br>(僅揭露，不具保證效力) | 4,119 |

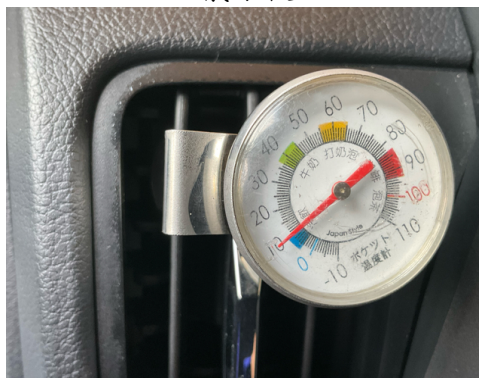
空調溫度

| 1. 檢查室外氣溫 | 29°C | 2. 後空調冷氣作動中央出風口溫度 | 10°C |
| 5. 前空調風速開關各段風速 | 正常 | 6. 前空調冷氣作動中央出風口溫度 | 10°C |
