# YES 車輛認證書

認證編號 CPF56450258008

| 車型 Model | ARTEON |

## 車輛認證總結報告 Vehicle Inspection Findings

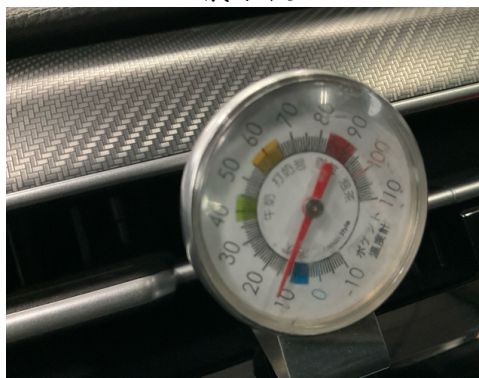
空調溫度

| 5. 前空調風速開關各段風速 | 正常 | 6. 前空調冷氣作動中央出風口溫度 | 10°C |
