## 車輛認證總結報告 Vehicle Inspection Findings

認證編號 CPF56450258020

| 廠牌 Make | MITSUBISHI |
| 車型 Model | DELICA |

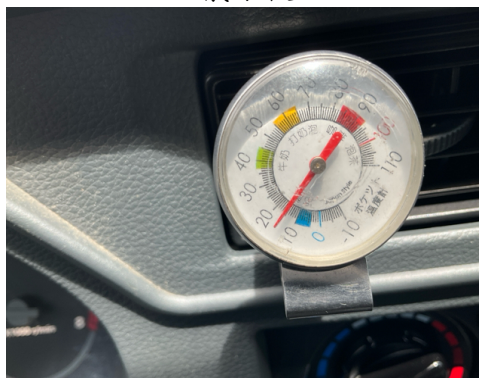
空調溫度

| 5. 前空調風速開關各段風速 | 正常 | 6. 前空調冷氣作動中央出風口溫度 | 15°C |
