認證編號 CPF56450258030

## 車輛資料 Vehicle Information

## 車輛認證總結報告 Vehicle Inspection Findings

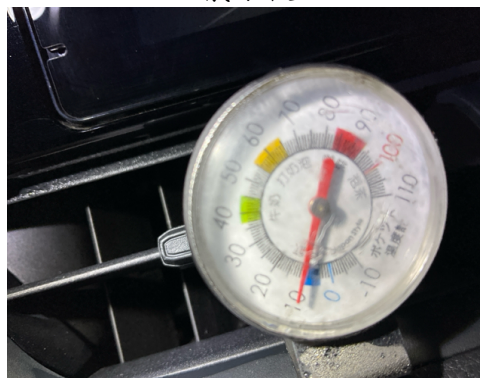
空調溫度

| 5. 前空調風速開關各段風速 | 正常 | 6. 前空調冷氣作動中央出風口溫度 | 10°C |
