認證編號 CPF56450258041

## 車輛資料 Vehicle Information

## 車輛認證總結報告 Vehicle Inspection Findings

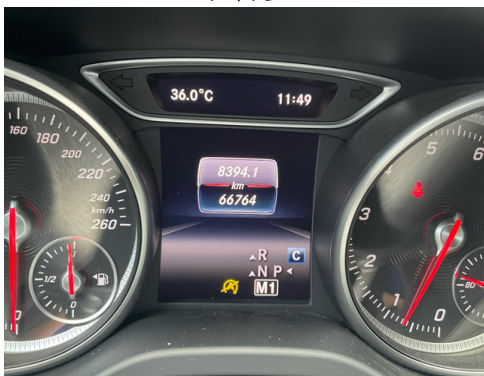
| 現況實車里程 Mileage<br>(僅揭露，不具保證效力) | 66,764 |

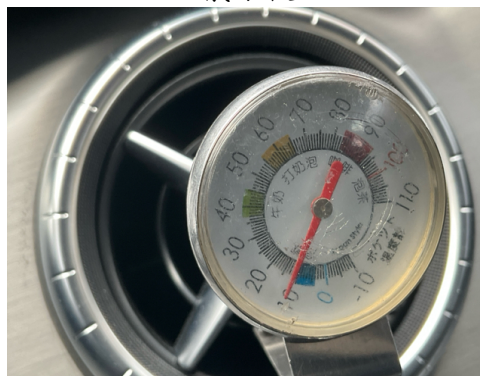
空調溫度

| 5. 前空調風速開關各段風速 | 正常 | 6. 前空調冷氣作動中央出風口溫度 | 10°C |
