# YES 車輛認證書

認證編號 CPF56450258068

| 車型 Model | SUPER SENTRA |

## 車輛認證總結報告 Vehicle Inspection Findings

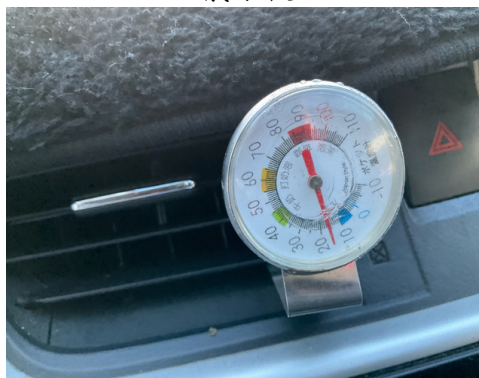
空調溫度

| 5. 前空調風速開關各段風速 | 正常 | 6. 前空調冷氣作動中央出風口溫度 | 16°C |
