# YES 車輛認證書

認證編號 CPF56450258071

| 廠牌 Make | NISSAN |
| 車型 Model | KICKS |

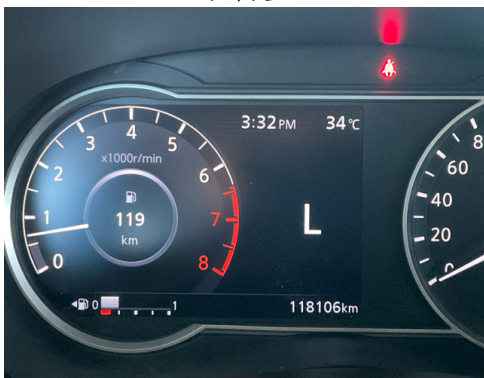
| 現況實車里程 Mileage<br>(僅揭露，不具保證效力) | 118,106 |

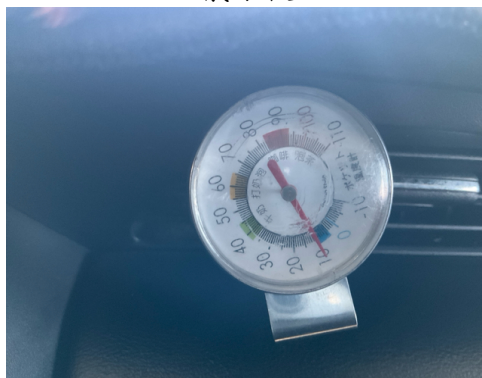
空調溫度

| 5. 前空調風速開關各段風速 | 正常 | 6. 前空調冷氣作動中央出風口溫度 | 10°C |
