認證編號 CPF56450258137

## 車輛資料 Vehicle Information

## 車輛認證總結報告 Vehicle Inspection Findings

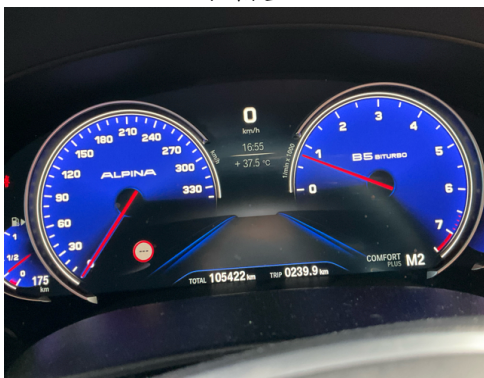
| 現況實車里程 Mileage<br>(僅揭露，不具保證效力) | 105,422 |

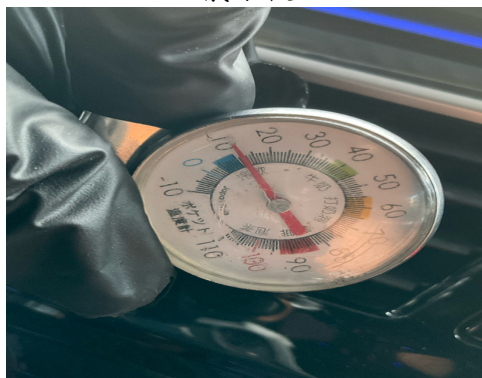
空調溫度

| 5. 前空調風速開關各段風速 | 正常 | 6. 前空調冷氣作動中央出風口溫度 | 10°C |
