認證編號 CPF56450258143

## 車輛資料 Vehicle Information

## 車輛認證總結報告 Vehicle Inspection Findings

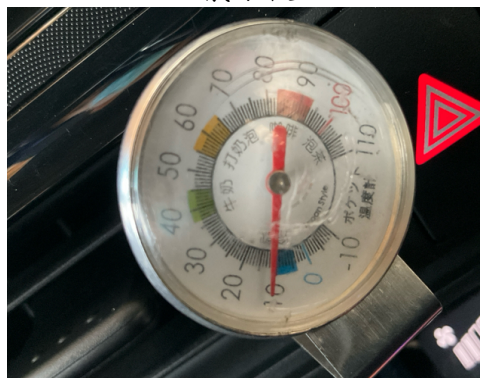
空調溫度

| 5. 前空調風速開關各段風速 | 正常 | 6. 前空調冷氣作動中央出風口溫度 | 10°C |
