# YES 車輛認證書

認證編號 CPF56450258152

| 廠牌 Make | SUZUKI |
| 車型 Model | SWIFT |

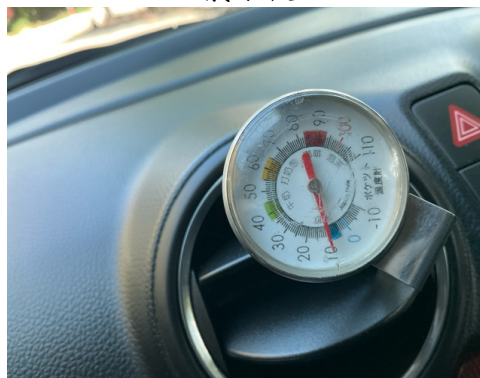
空調溫度

| 5. 前空調風速開關各段風速 | 正常 | 6. 前空調冷氣作動中央出風口溫度 | 10°C |
