認證編號 CPF56450258154

## 車輛資料 Vehicle Information

## 車輛認證總結報告 Vehicle Inspection Findings

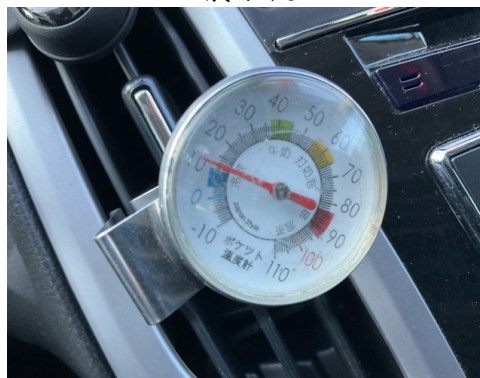
空調溫度

| 5. 前空調風速開關各段風速 | 正常 | 6. 前空調冷氣作動中央出風口溫度 | 10°C |
