認證編號 CPF56450258156

## 車輛資料 Vehicle Information

## 車輛認證總結報告 Vehicle Inspection Findings

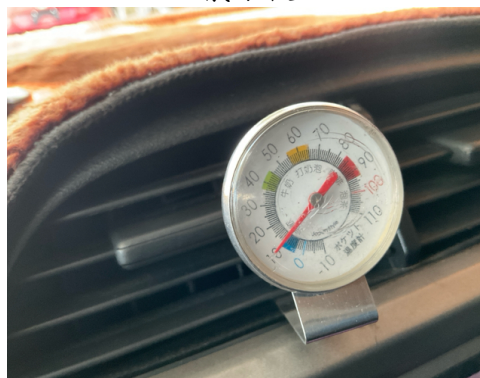
空調溫度

| 5. 前空調風速開關各段風速 | 正常 | 6. 前空調冷氣作動中央出風口溫度 | 11°C |
