# YES 車輛查定報告

## 車輛認證總結報告 Vehicle Inspection Findings

廠牌：HONDA  
排檔型式：手自排  
儀表里程數：177,459

車型：FIT  
引擎號碼：\*\*\*Z426015\*\*  
車身號碼：RKTGK5880GF10\*\*\*\*

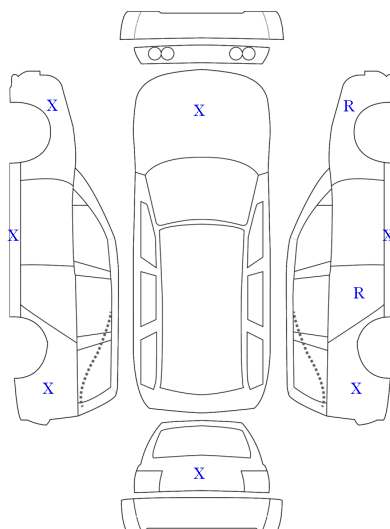
車體外觀圖

右側有鈑修痕。  
右前方有鈑修痕。  
右後方有鈑修痕。  
左側有鈑修痕。  
左前方有鈑修痕。  
左後方有鈑修痕。  
正前方有鈑修痕。  
正後方有鈑修痕。

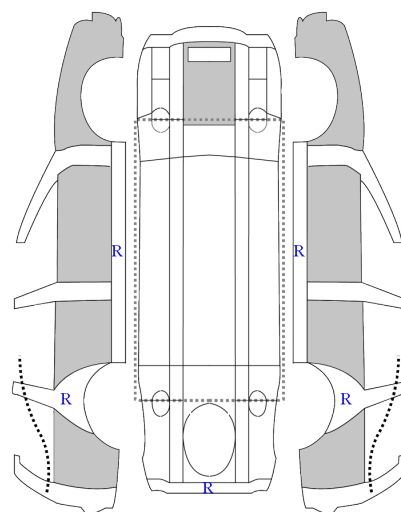
車骨結構圖

無任何異常之痕跡。  
無任何異常之痕跡。  
無任何泡水之痕跡。  
異常

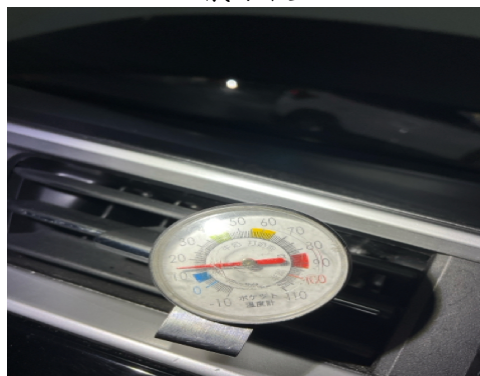
空調溫度

| 5. 前空調風速開關各段風速 | 正常 | 6. 前空調冷氣作動中央出風口溫度 | 12°C |
