認證編號 CPF56450259003

## 車輛資料 Vehicle Information

## 車輛認證總結報告 Vehicle Inspection Findings

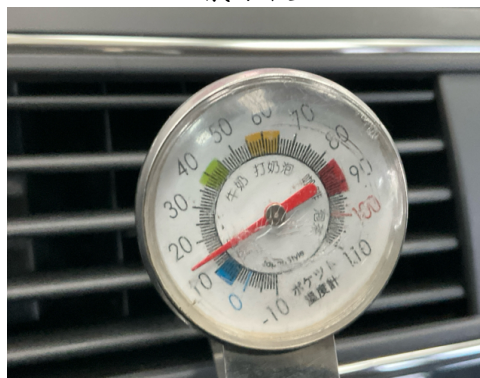
空調溫度

| 5. 前空調風速開關各段風速 | 正常 | 6. 前空調冷氣作動中央出風口溫度 | 7°C |
