認證編號 CPF56450259016

## 車輛資料 Vehicle Information

## 車輛認證總結報告 Vehicle Inspection Findings

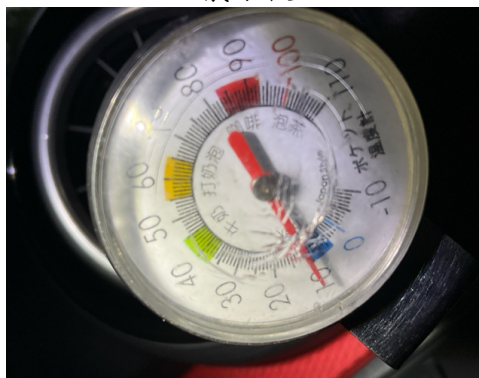
空調溫度

| 5. 前空調風速開關各段風速 | 正常 | 6. 前空調冷氣作動中央出風口溫度 | 10°C |
