# YES 車輛查定報告

## 車輛認證總結報告 Vehicle Inspection Findings

廠牌：BMW  
排檔型式：手自排  
儀表里程數：317,703

車型：5 SERIES  
引擎號碼：無引擎號碼  
車身號碼：WBA5E5104FG10\*\*\*\*

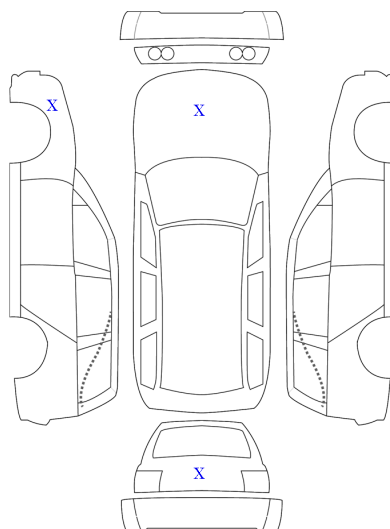
車體外觀圖

左前方有鈑修痕。  
正前方有鈑修痕。  
正後方有鈑修痕。

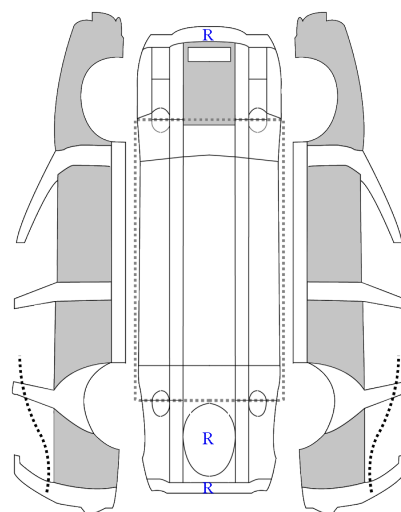
車骨結構圖

無此檢查項目  
無任何異常之痕跡。  
無任何泡水之痕跡。  
異常

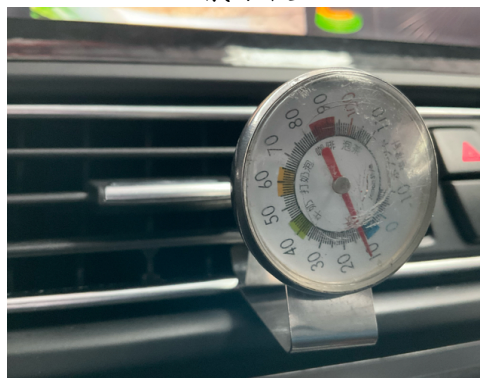
空調溫度

| 5. 前空調風速開關各段風速 | 正常 | 6. 前空調冷氣作動中央出風口溫度 | 10°C |
