認證編號 CPF56450259031

## 車輛資料 Vehicle Information

| 廠牌 Make | TOYOTA |
| 車型 Model | ALTIS |

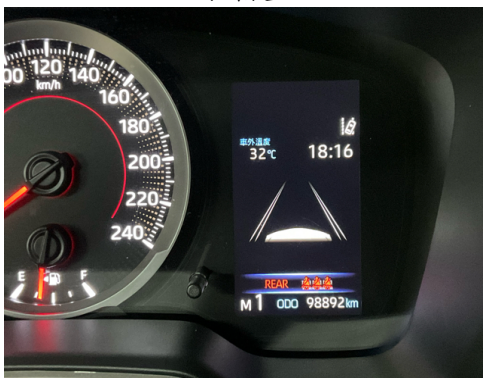
| 現況實車里程 Mileage<br>(僅揭露，不具保證效力) | 98,892 |

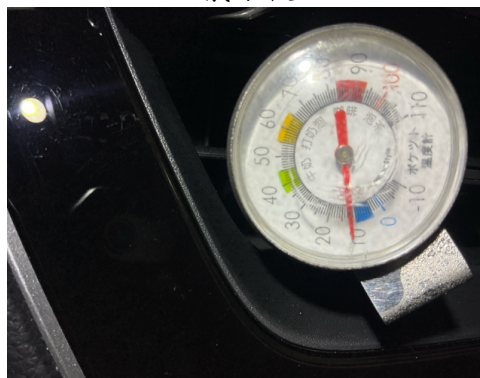
空調溫度

| 5. 前空調風速開關各段風速 | 正常 | 6. 前空調冷氣作動中央出風口溫度 | 7°C |
