# YES 車輛認證書

認證編號 CPF56450259039

| 廠牌 Make | LEXUS |
| 車型 Model | UX |

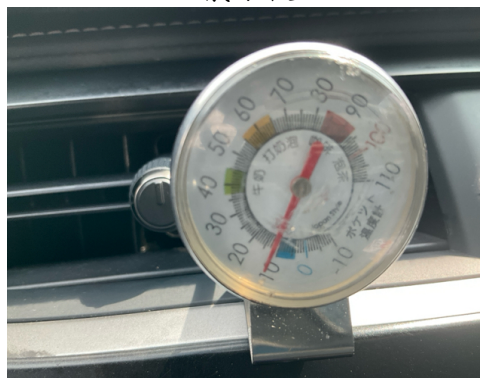
空調溫度

| 5. 前空調風速開關各段風速 | 正常 | 6. 前空調冷氣作動中央出風口溫度 | 10°C |
