# YES 車輛認證書

認證編號 CPF56450259072

| 廠牌 Make | MAZDA |
| 車型 Model | CX-5 |

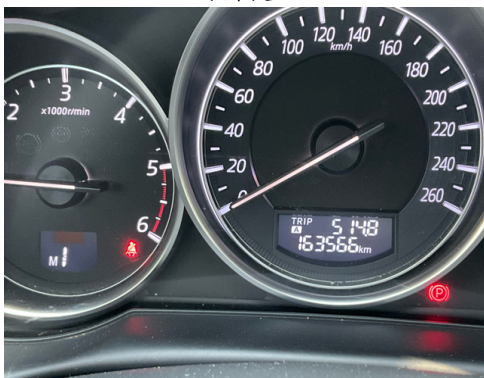
| 現況實車里程 Mileage<br>(僅揭露，不具保證效力) | 163,566 |

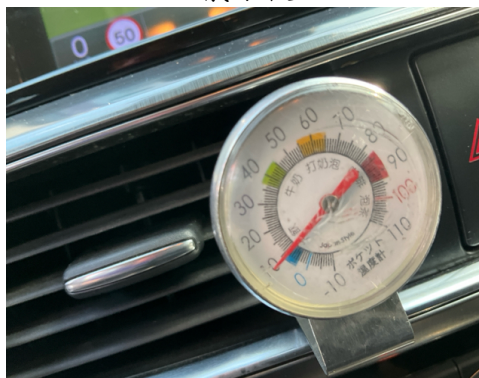
空調溫度

| 5. 前空調風速開關各段風速 | 正常 | 6. 前空調冷氣作動中央出風口溫度 | 10°C |
