認證編號 CPF56450259083

## 車輛資料 Vehicle Information

## 車輛認證總結報告 Vehicle Inspection Findings

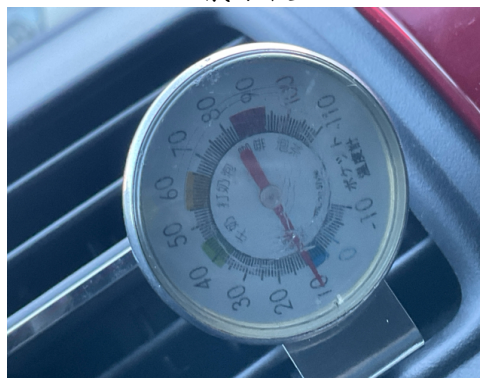
空調溫度

| 5. 前空調風速開關各段風速 | 正常 | 6. 前空調冷氣作動中央出風口溫度 | 10°C |
