認證編號 CPF56450259089

## 車輛資料 Vehicle Information

## 車輛認證總結報告 Vehicle Inspection Findings

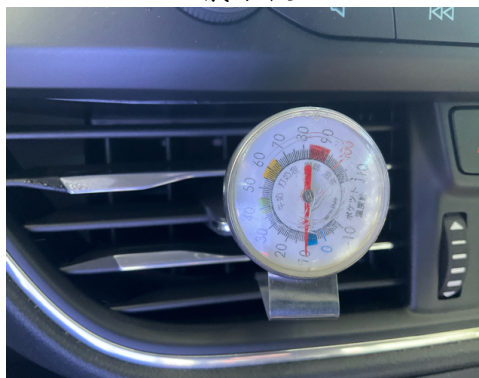
空調溫度

| 5. 前空調風速開關各段風速 | 正常 | 6. 前空調冷氣作動中央出風口溫度 | 10°C |
