認證編號 CPF56450259093

## 車輛資料 Vehicle Information

## 車輛認證總結報告 Vehicle Inspection Findings

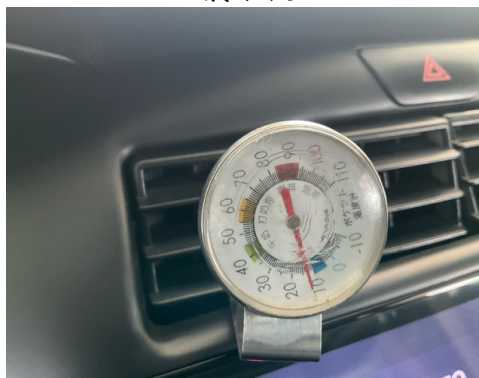
空調溫度

| 5. 前空調風速開關各段風速 | 正常 | 6. 前空調冷氣作動中央出風口溫度 | 10°C |
