## 車輛資料 Vehicle Information

| 廠牌 Make | MASERATI |
| 車型 Model | LEVANTE |

## 車輛認證總結報告 Vehicle Inspection Findings

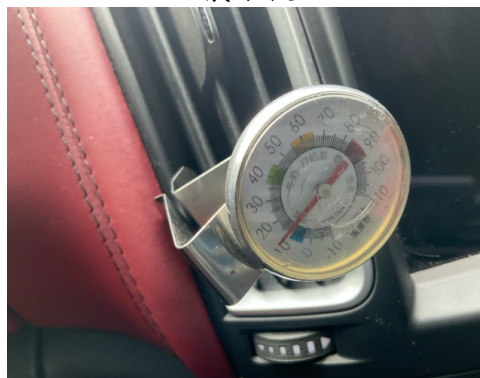
空調溫度

| 5. 前空調風速開關各段風速 | 正常 | 6. 前空調冷氣作動中央出風口溫度 | 10°C |
