認證編號 CPF56450259128

## 車輛資料 Vehicle Information

## 車輛認證總結報告 Vehicle Inspection Findings

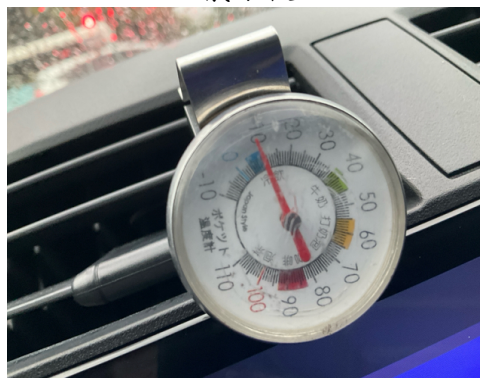
空調溫度

| 5. 前空調風速開關各段風速 | 正常 | 6. 前空調冷氣作動中央出風口溫度 | 10°C |
