認證編號 CPF56450259131

## 車輛資料 Vehicle Information

## 車輛認證總結報告 Vehicle Inspection Findings

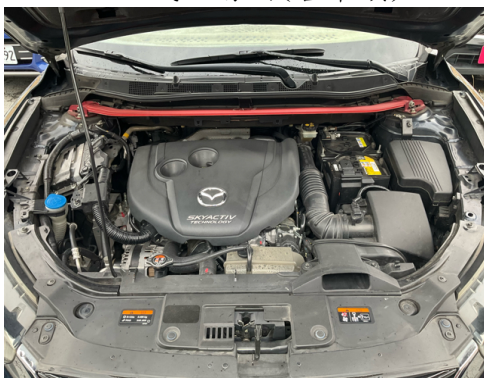
引擎室

| 5. 外觀有無漏油/水跡象 | 異常 | 6. 運轉時有無抖動或異常聲響 | 正常 |
