# YES 車輛認證書

認證編號 CPF56450259132

## 車輛認證總結報告 Vehicle Inspection Findings

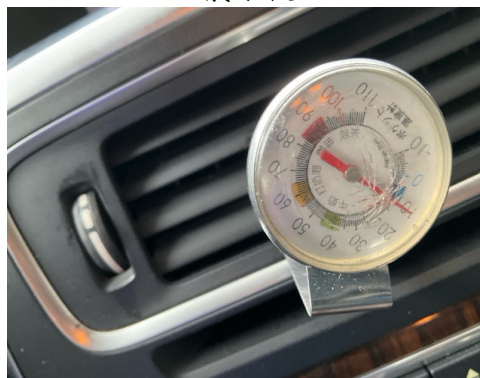
空調溫度

| 5. 前空調風速開關各段風速 | 正常 | 6. 前空調冷氣作動中央出風口溫度 | 10℃ |
