## 車輛資料 Vehicle Information

| 廠牌 Make | NISSAN |
| 車型 Model | TIIDA |

## 車輛認證總結報告 Vehicle Inspection Findings

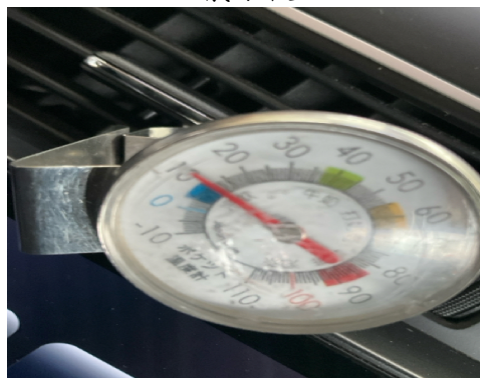
空調溫度

| 5. 前空調風速開關各段風速 | 正常 | 6. 前空調冷氣作動中央出風口溫度 | 10℃ |
