認證編號 CPF56450259134

## 車輛資料 Vehicle Information

## 車輛認證總結報告 Vehicle Inspection Findings

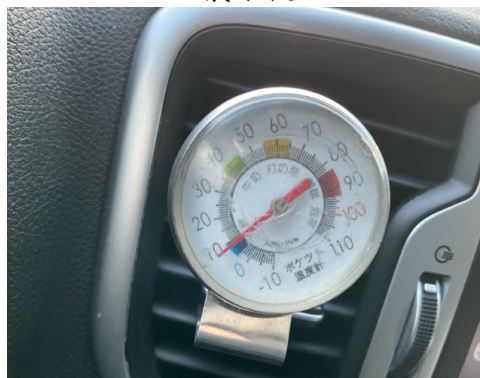
空調溫度

| 5. 前空調風速開關各段風速 | 正常 | 6. 前空調冷氣作動中央出風口溫度 | 10°C |
