# YES 車輛認證書

受檢測車輛通過YES認證鑑定標準  
This vehicle has passed the YES Evaluation Standard

認證編號 CPF56450259141

| 車型 Model | OUTLANDER |

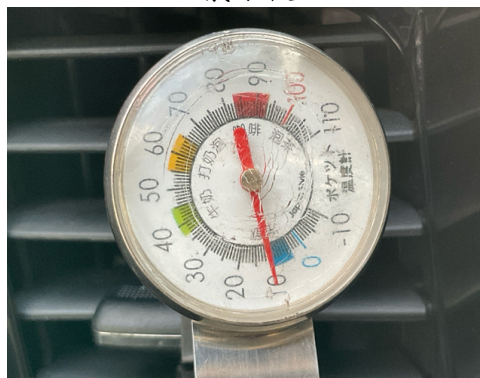
空調溫度

| 5. 前空調風速開關各段風速 | 正常 | 6. 前空調冷氣作動中央出風口溫度 | 10°C |
