認證編號 CPF56450259150

## 車輛資料 Vehicle Information

## 車輛認證總結報告 Vehicle Inspection Findings

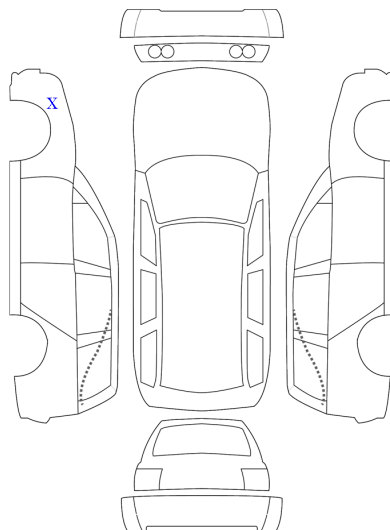
車體外觀圖

本車體骨架結構無修復跡象。 X 更換
