認證編號 CPF5645025A015

## 車輛資料 Vehicle Information

## 車輛認證總結報告 Vehicle Inspection Findings

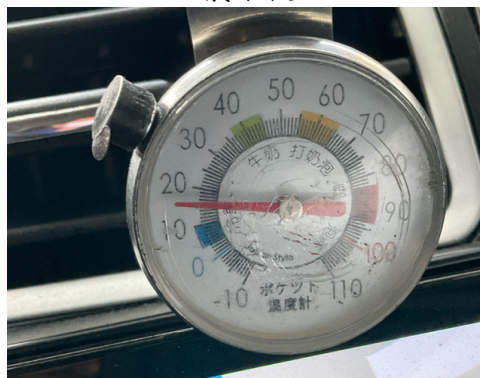
空調溫度

| 5. 前空調風速開關各段風速 | 正常 | 6. 前空調冷氣作動中央出風口溫度 | 15°C |
