# YES 車輛認證書

認證編號 CPF5645025A016

| 車型 Model | MINI COOPER |

## 車輛認證總結報告 Vehicle Inspection Findings

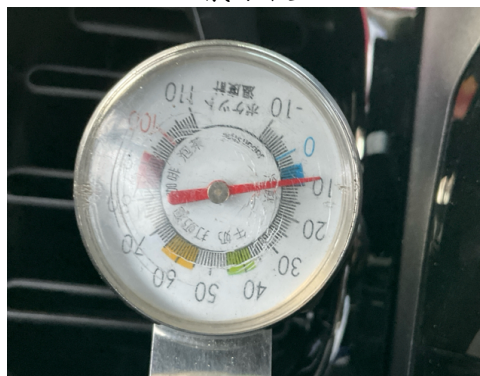
空調溫度

| 5. 前空調風速開關各段風速 | 正常 | 6. 前空調冷氣作動中央出風口溫度 | 9°C |
