# YES 車輛認證書

認證編號 CPF5645025A017

| 廠牌 Make | HYUNDAI |
| 車型 Model | ELANTRA |

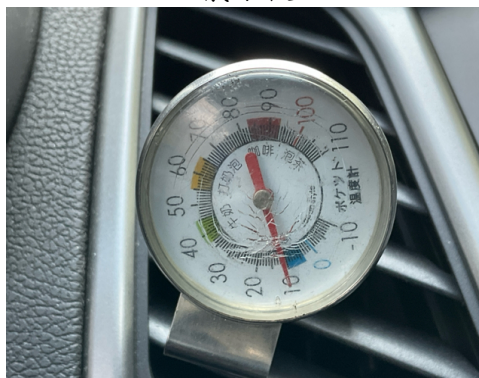
空調溫度

| 5. 前空調風速開關各段風速 | 正常 | 6. 前空調冷氣作動中央出風口溫度 | 10°C |
