認證編號 CPF5645025A048

## 車輛資料 Vehicle Information

## 車輛認證總結報告 Vehicle Inspection Findings

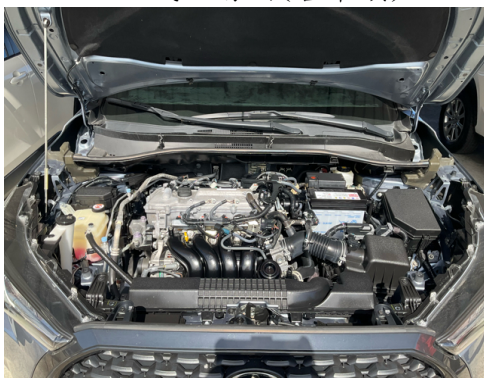
引擎室

| 5. 外觀有無漏油/水跡象 | 正常 | 6. 運轉時有無抖動或異常聲響 | 正常 |
| 7. 外觀有無修補或龜裂跡象 | 正常 | 8. 冷卻風扇作動有無異常 | 正常 |

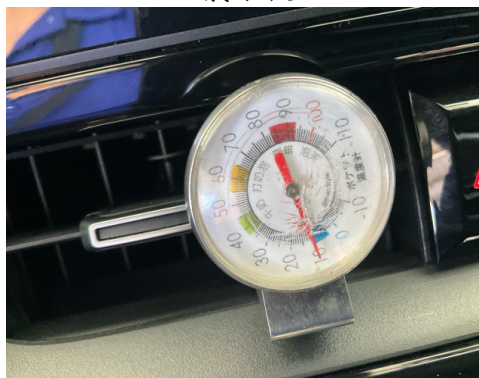
空調溫度

| 5. 前空調風速開關各段風速 | 正常 | 6. 前空調冷氣作動中央出風口溫度 | 10°C |
