## 車輛資料 Vehicle Information

| 廠牌 Make | NISSAN |
| 車型 Model | JUKE |

## 車輛認證總結報告 Vehicle Inspection Findings

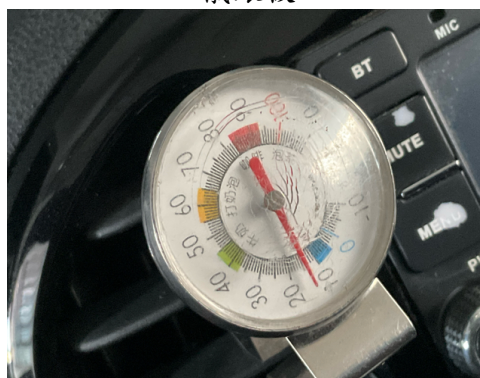
空調溫度

| 5. 前空調風速開關各段風速 | 正常 | 6. 前空調冷氣作動中央出風口溫度 | 12°C |
