# YES 車輛認證書

認證編號 CPF5645025A066

| 車型 Model | WISH |
| 年份 Year | 2016/06 |

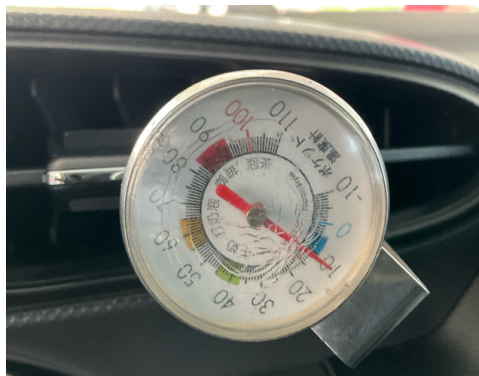
空調溫度

| 5. 前空調風速開關各段風速 | 正常 | 6. 前空調冷氣作動中央出風口溫度 | 10°C |
