# YES 車輛認證書

認證編號 CPF5645025A078

| 廠牌 Make | NISSAN |
| 車型 Model | TIIDA |

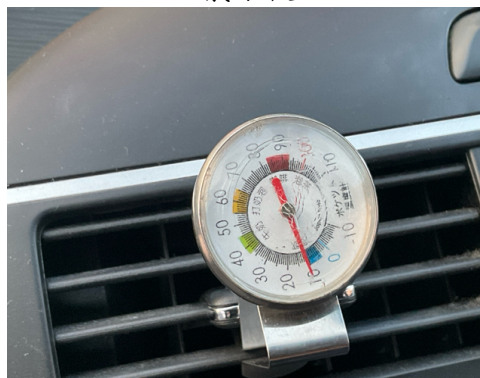
空調溫度

| 5. 前空調風速開關各段風速 | 正常 | 6. 前空調冷氣作動中央出風口溫度 | 10°C |
