# YES 車輛認證書

認證編號 CPF5645025A082

| 廠牌 Make | MASERATI |
| 車型 Model | LEVANTE |

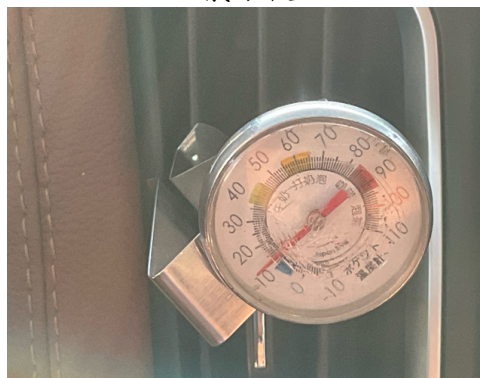
空調溫度

| 5. 前空調風速開關各段風速 | 正常 | 6. 前空調冷氣作動中央出風口溫度 | 11°C |
