# YES 車輛認證書

認證編號 CPF5645025A089

| 廠牌 Make | TOYOTA |
| 車型 Model | ALTIS |

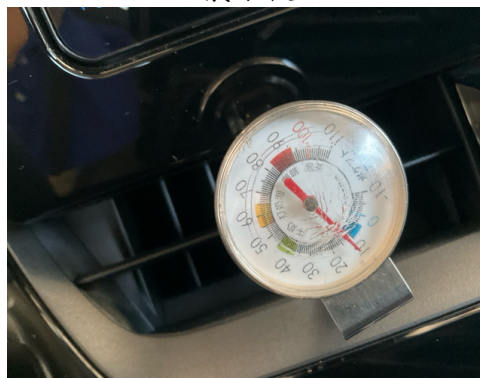
空調溫度

| 5. 前空調風速開關各段風速 | 正常 | 6. 前空調冷氣作動中央出風口溫度 | 10°C |
