# YES 車輛認證書

認證編號 CPF5645025A094

| 車型 Model | CR-V |

## 車輛認證總結報告 Vehicle Inspection Findings

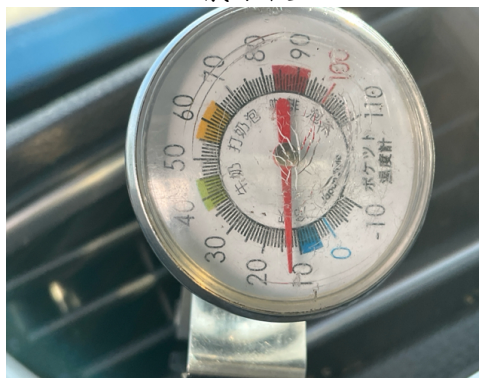
空調溫度

| 5. 前空調風速開關各段風速 | 正常 | 6. 前空調冷氣作動中央出風口溫度 | 13°C |
