認證編號 CPF5645025A101

## 車輛資料 Vehicle Information

| 廠牌 Make | FORD |

## 車輛認證總結報告 Vehicle Inspection Findings

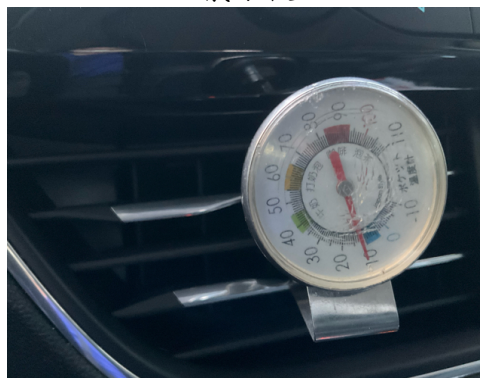
空調溫度

| 5. 前空調風速開關各段風速 | 正常 | 6. 前空調冷氣作動中央出風口溫度 | 10°C |
