認證編號 CPF5645025A103

## 車輛資料 Vehicle Information

| 車型 Model | GRAND LANCER |

## 車輛認證總結報告 Vehicle Inspection Findings

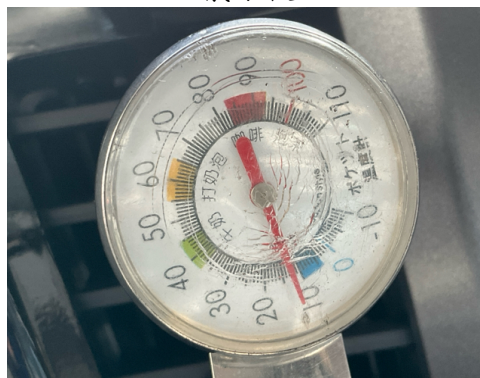
空調溫度

| 5. 前空調風速開關各段風速 | 正常 | 6. 前空調冷氣作動中央出風口溫度 | 10°C |
