認證編號 CPF5645025A104

## 車輛資料 Vehicle Information

## 車輛認證總結報告 Vehicle Inspection Findings

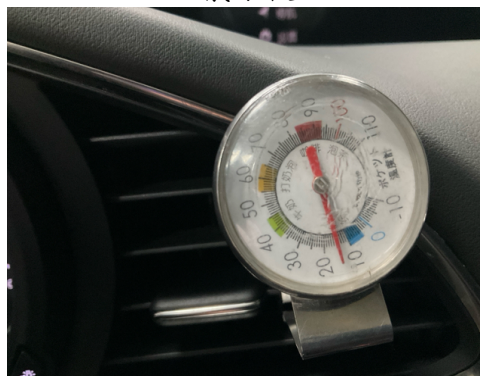
空調溫度

| 5. 前空調風速開關各段風速 | 正常 | 6. 前空調冷氣作動中央出風口溫度 | 15°C |
