# YES 車輛認證書

認證編號 CPF5645025A105

| 廠牌 Make | FORD |
| 車型 Model | Tourneo Connect |

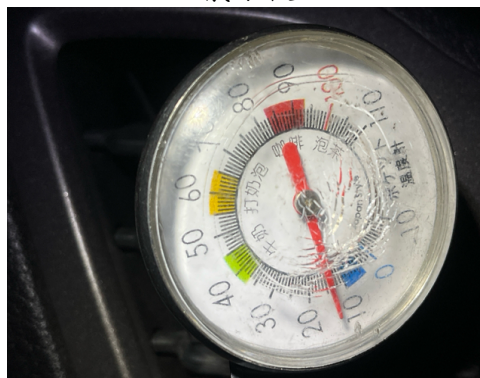
空調溫度

| 5. 前空調風速開關各段風速 | 正常 | 6. 前空調冷氣作動中央出風口溫度 | 12°C |
