認證編號 CPF5645025A106

## 車輛資料 Vehicle Information

## 車輛認證總結報告 Vehicle Inspection Findings

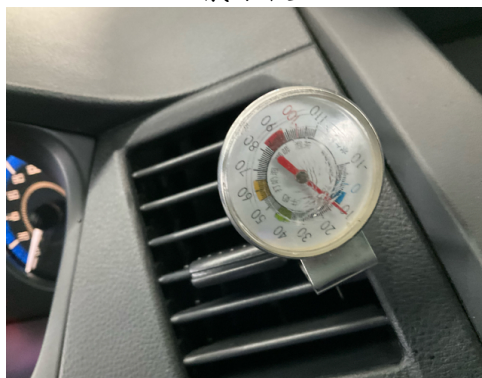
空調溫度

| 5. 前空調風速開關各段風速 | 正常 | 6. 前空調冷氣作動中央出風口溫度 | 10°C |
