# YES 車輛認證書

認證編號 CPF5645025A108

| 車型 Model | MAZDA3 |

## 車輛認證總結報告 Vehicle Inspection Findings

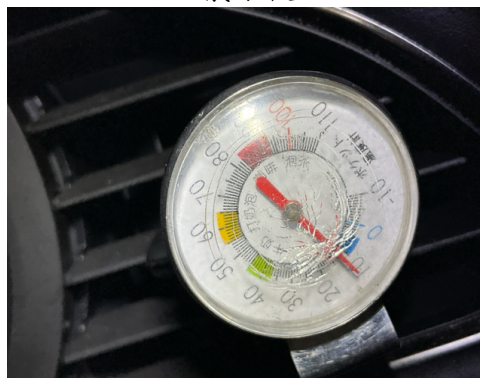
空調溫度

| 5. 前空調風速開關各段風速 | 正常 | 6. 前空調冷氣作動中央出風口溫度 | 10°C |
