認證編號 CPF5645025A110

## 車輛資料 Vehicle Information

## 車輛認證總結報告 Vehicle Inspection Findings

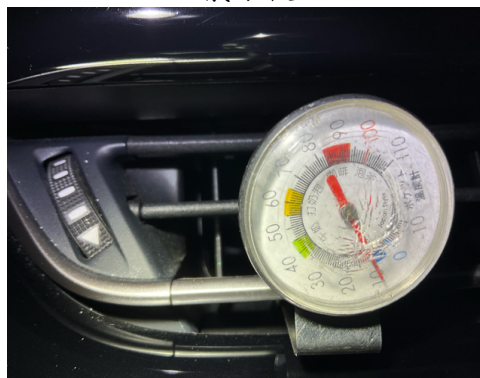
空調溫度

| 5. 前空調風速開關各段風速 | 正常 | 6. 前空調冷氣作動中央出風口溫度 | 10°C |
